1^{ste} Werfverslag

Betreft: herstellen van vochtproblemen aan een appartementsgebouw
Ligging: 2940 Hoevenen, Antwerpse Steenweg, 62-64
Opdrachtgever: bvba Janssen & Janssen

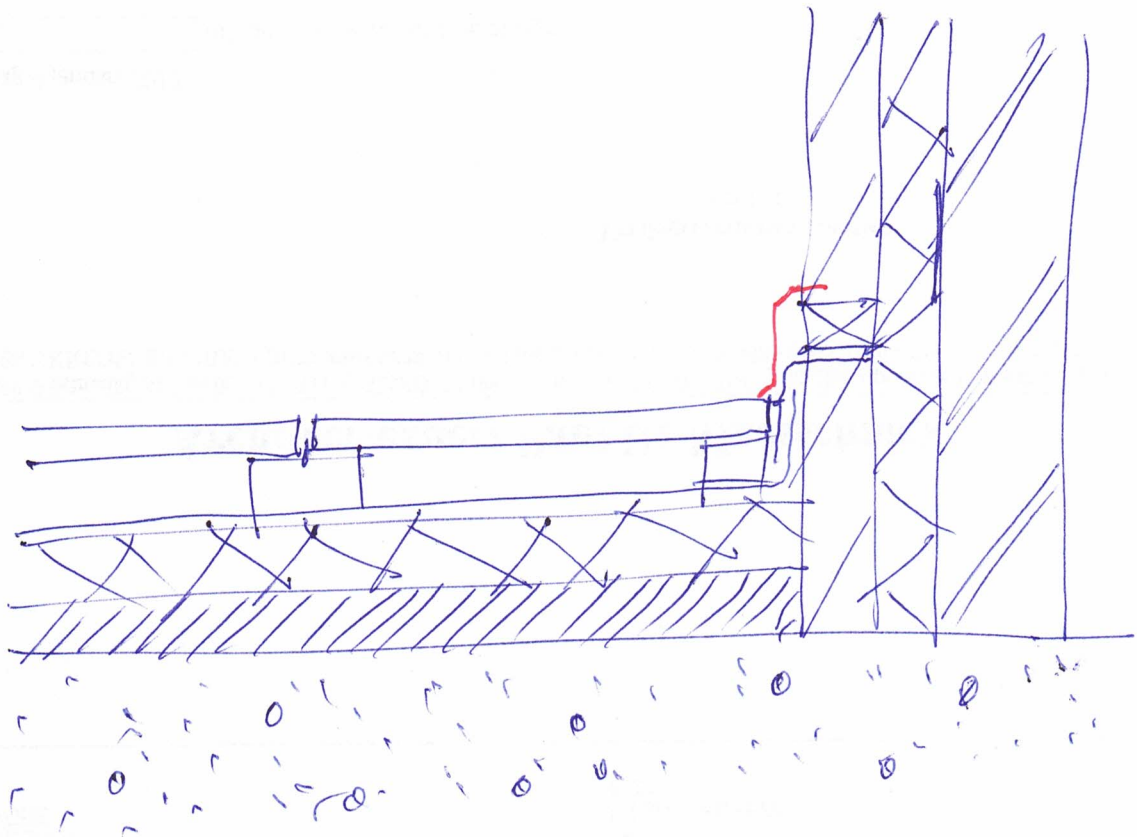
PLINT # ———

Samen met Paul Willemsen werden opmerkingen omtrent de dakwerken overlopen. De C-profielen worden verbeterd en aangevuld en worden lager geplaatst: 1 cm onder de dekstenen, zodat er nog een plintprofieltje kan tussen geschoven worden. De witte randen aan de dorpels worden bijgewerkt. De plekken waar bij heet weer de roofing vervormd werd worden terug glad gemaakt. De regenwaterafvoerbuis in de hoek linksvoor van V1L wordt ingekort en het vergaarbakje wordt recht tegen de muur vastgehangen. De hoeken naast de schuifdeuren worden beter afgewerkt, tenminste voor zover de dakwerker dit kan. Als de vochtlabben in de spouwmuur niet goed aansluiten op het buitenschrijnwerk, dan is dit voor Vleugels om bij te werken. Of alles daar droog blijft moet afgewacht worden, maar de architect wil hier toch enig voorbehoud stellen.
